Sichtbeton-Mängel

Gutachterliche Einstufung, Mängelbeseitigung,
Betoninstandsetzung und Betonkosmetik

3., überarbeitete und erweiterte Auflage

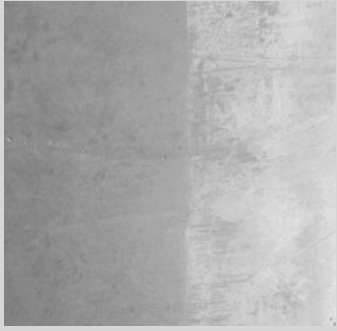
Stichwort	Foto	Vermutliche Ursache
10	Ausblühungen an Decke, Nähe freie Stirnseite „Farbtongleichmäßigkeit“

„Helle schleierartige Verfärbungen“ auf der Sichtbetonoberfläche. Mit Kalkhydrat angereichertes Wasser, das an der Oberfläche verdunkelt, wird mit der Zeit schwächer bzw. verschwindet vollständig. Ursache nachträglicher Feuchtigkeitseinwirkung auf frischen Betonflächen, sei es von innen durch austretendes Überschusswasser oder Niederschlag von außen.
11	Abzeichnung der Bewehrung „Farbtongleichmäßigkeit“

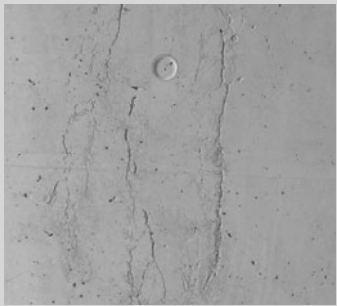
Kleinere Zement- bzw. Gesteinskörnungen, die aufgrund ihrer geringen spezifischen Gewichte nach oben „geschleppt“ werden. Je höher die kontinuierliche Betoneinfüllung, desto intensiver der Trend zur sog. Schleppwasserbildung, d. h. zum Auftrieb des überschüssigen Zugabewassers unter Mitnahme von Zement- und Mehlkornbestandteilen.

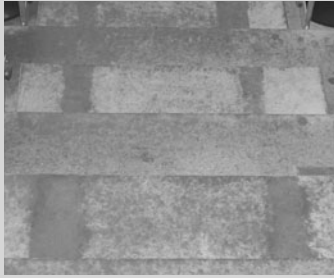
Stichwort	Foto	Vermutliche Ursache
14	Abzeichnung von z. B. Kanthölzern (Beton-Fertigteiltreppe) „Farbtongleichmäßigkeit“

<ul style="list-style-type: none"> – Abdruck der Lagerhölzer
15	Abzeichnung von Befestigungsmitteln „Textur“

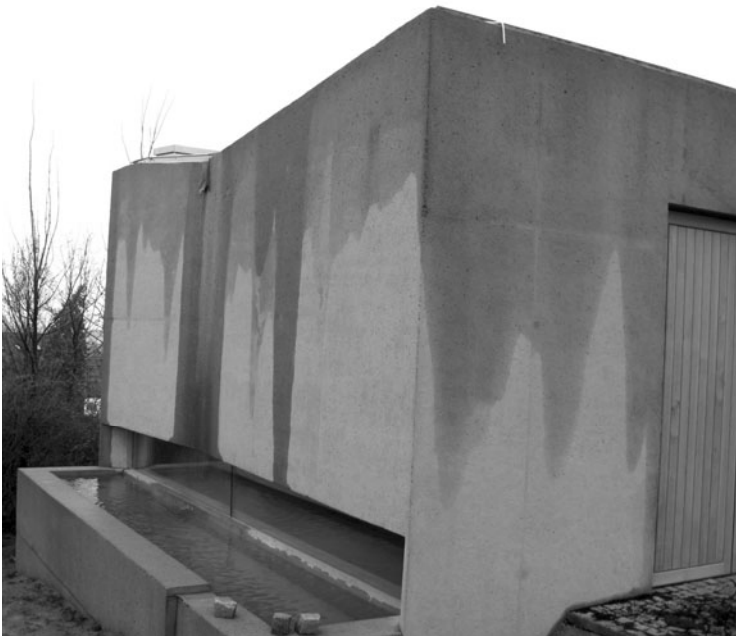
Abb. 1.1–1 Wasserfall auf Sichtbetonfassade

Die farbige Sichtbeton-Fassade sollte eine raue „gestockte“ Oberfläche aufweisen. Das Dach war trichterförmig geplant, d. h., das Wasser sollte von den Längswänden in die Mitte (vertiefte Kehle) und von dort an den **Giebelwänden** herab laufen, siehe Abb. 1.1-1.

An der einen Giebelwand sollte das Wasser am Fenster vorbei in ein Auffangbecken gelangen. Nur das Wasser lief nicht vorbei, sondern auch **auf** dem Fenster herab. Die Längswände wiesen keine Attika oder Aufkantung auf, sodass auch dort das Wasser von den Wänden lief.

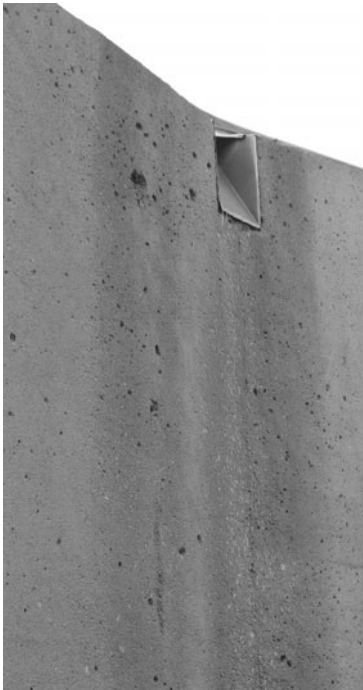
Es ist eine Frage der Zeit, wann die gesamte Sichtbeton-Fassade aufgrund von Moosbildung grün ist, siehe Abb. 1.1-2.

Abb. 1.1-2 Sichtbeton oder „be-grünte“ Fassade?

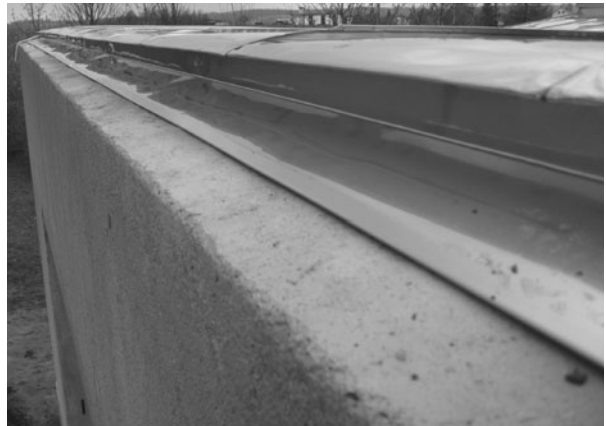
Die Klempner-Abschlussprofile sind hinter der Sichtbetonkante „versteckt“. Es verbleibt eine horizontale Betonfläche, auf der sich Umweltschmutz sowie Wasser ansammeln und an der Fassade herunterlaufen. Folge: hässliche Ablaufspuren.

Abb. 1.1-3 Längsseite: Attika

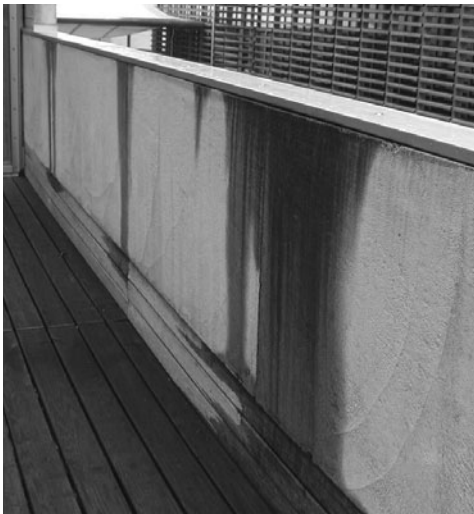
Abb. 1.2-1

Das Gleiche passiert bei Abdeckungen ohne Gefälle, siehe Abb. 1.2-1.

Abdeckbleche ohne Gefälle, mit fehlendem Überstand und ohne Tropfkanten verursachen eine unnötig hohe Feuchtebelastung des Sichtbetons.

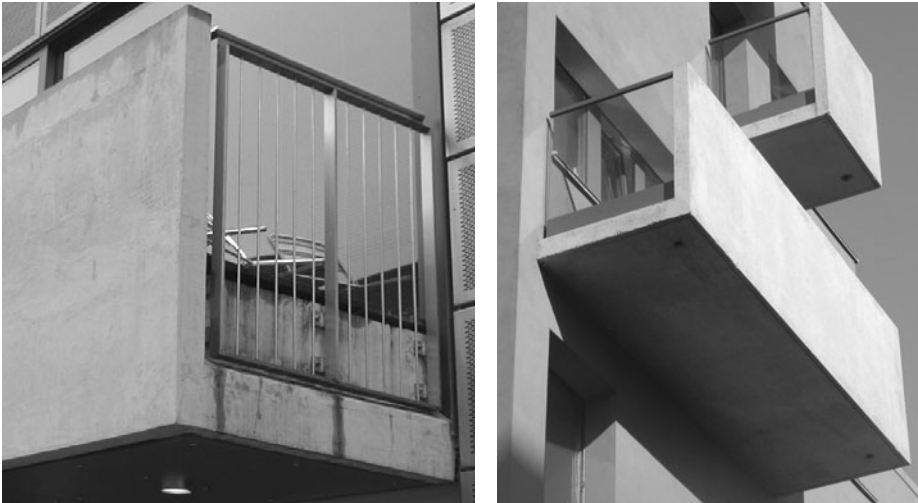
Erhöhte Feuchtebelastung und deren Auswirkungen auf Verschmutzungen auf der Sichtbetonoberfläche.

Abb. 1.2.-2 + Abb. 1.2.-3 Betonbrüstung ohne Abdeckung und Gefälle.

Massive Brüstungen sowie Attiken sind herausragende sichere Bauschadenträger. Sie unterliegen doppelseitigen thermischen Beanspruchungen: vorne Sonne, hinten Schatten.

Wasser darf nirgendwo liegen bleiben, deshalb ist ein Gefälle erforderlich. Andernfalls dringt Wasser verstärkt z. B. in (unvermeidliche) „Risse“ ein. Folge:

Fehlendes Gefälle und fehlende Tropfkanten sind als Planungsfehler einzustufen.
