ELISENHOF

Die Ergebnisse der Ausgrabung der frühgeschichtlichen Marschensiedlung beim Elisenhof
in Eiderstedt 1957/58 und 1961/64

Die Häuser von der frühgeschichtlichen Warft Elisenhof

PETRA WESTPHALEN

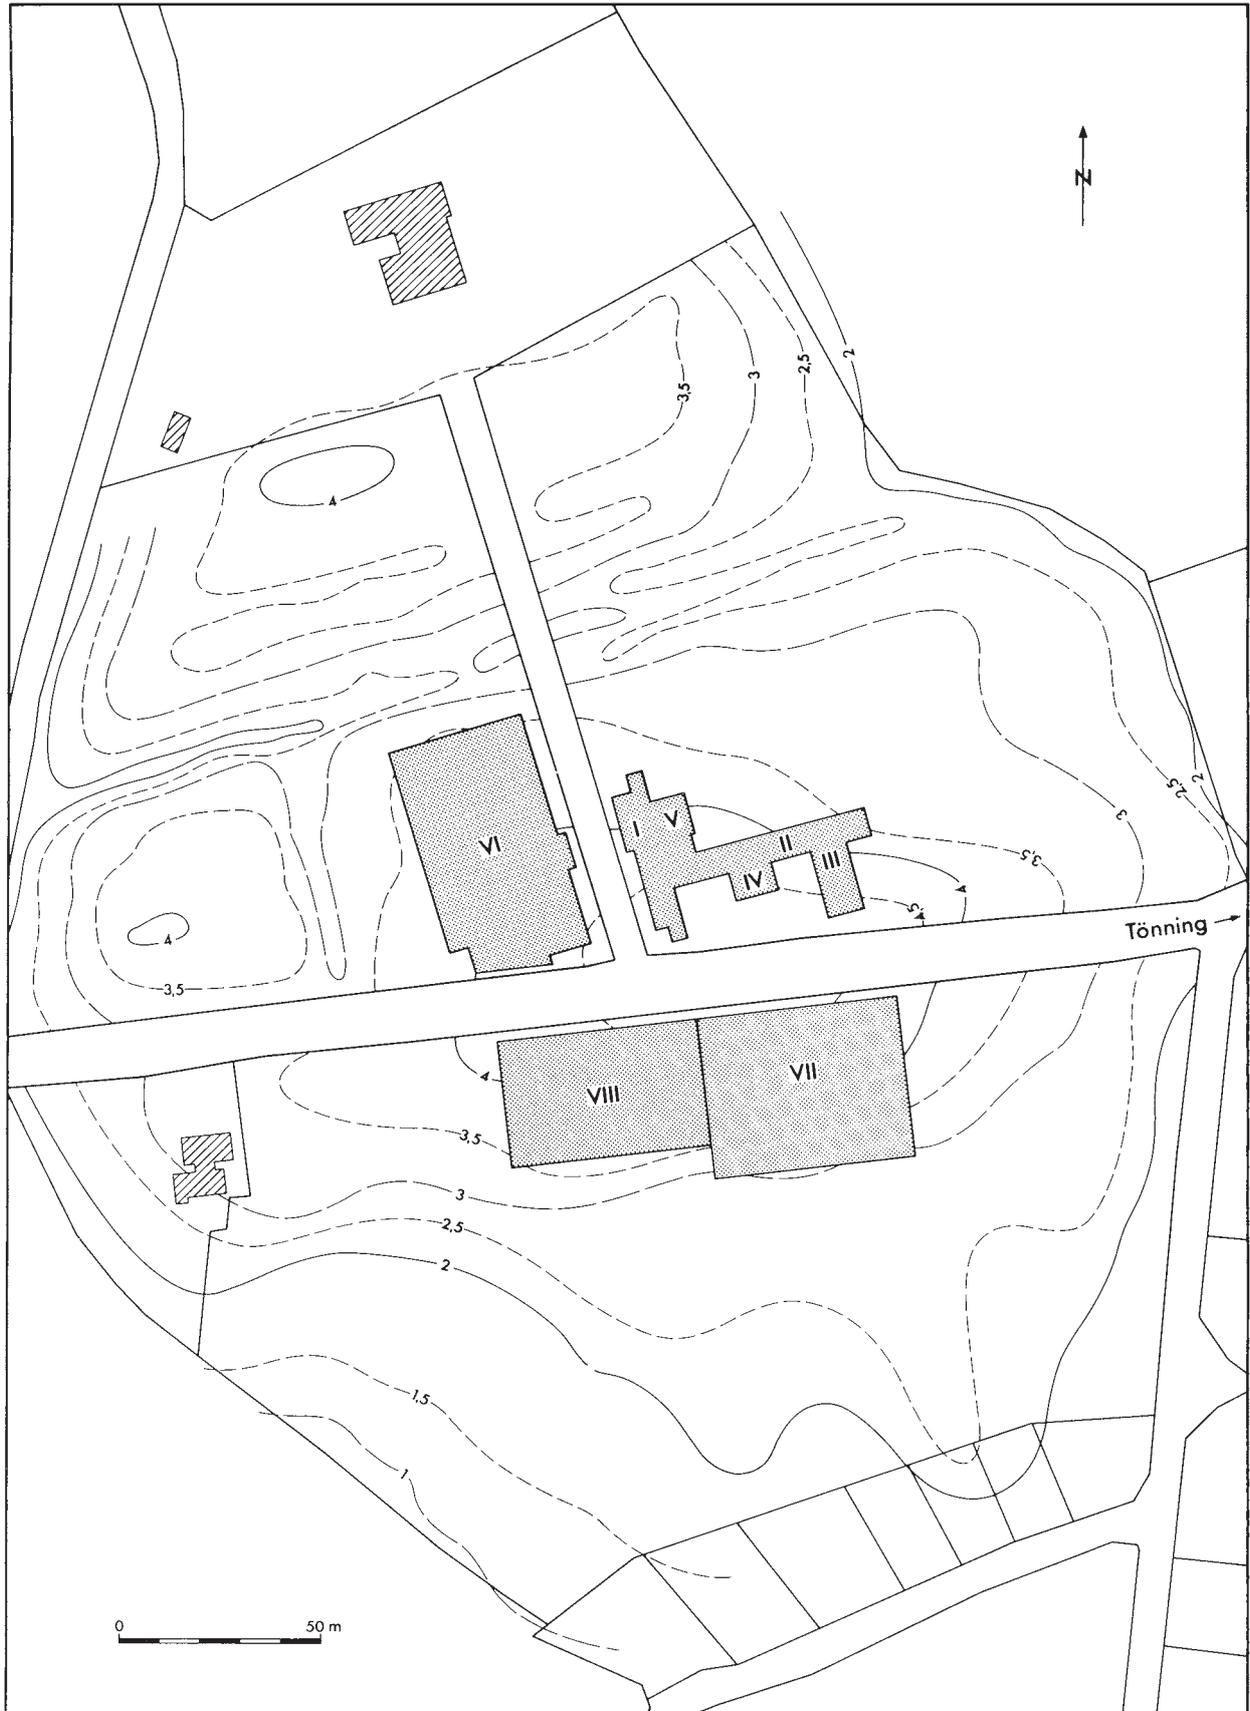
Abb. 2. Elisenhof. Lage der Grabungsflächen I–VIII im Höhenschichtenplan (nach STEUER 1979, Abb. 2).

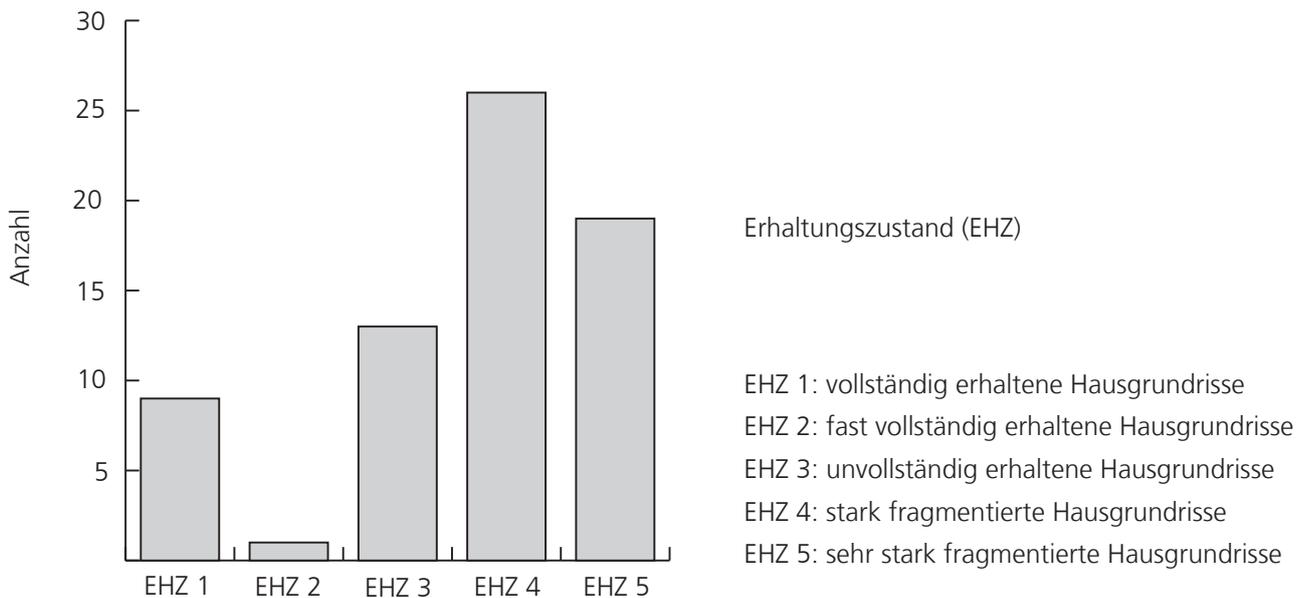
Abb. 3. Elisenhof. Verteilung der unterschiedlichen Erhaltungszustände (EHZ) der Häuser.

Der Erhaltungszustand der Häuser von Elisenhof wurde bei der Befundaufnahme registriert (Abb. 3). Eine Bewertung ist allerdings schwierig, da die ehemaligen Größen der Häuser stark variieren. Die Angaben zum Erhaltungsgrad sind daher als grobe Ansprachen zu werten. Unterschieden werden können: 1. vollständig er-

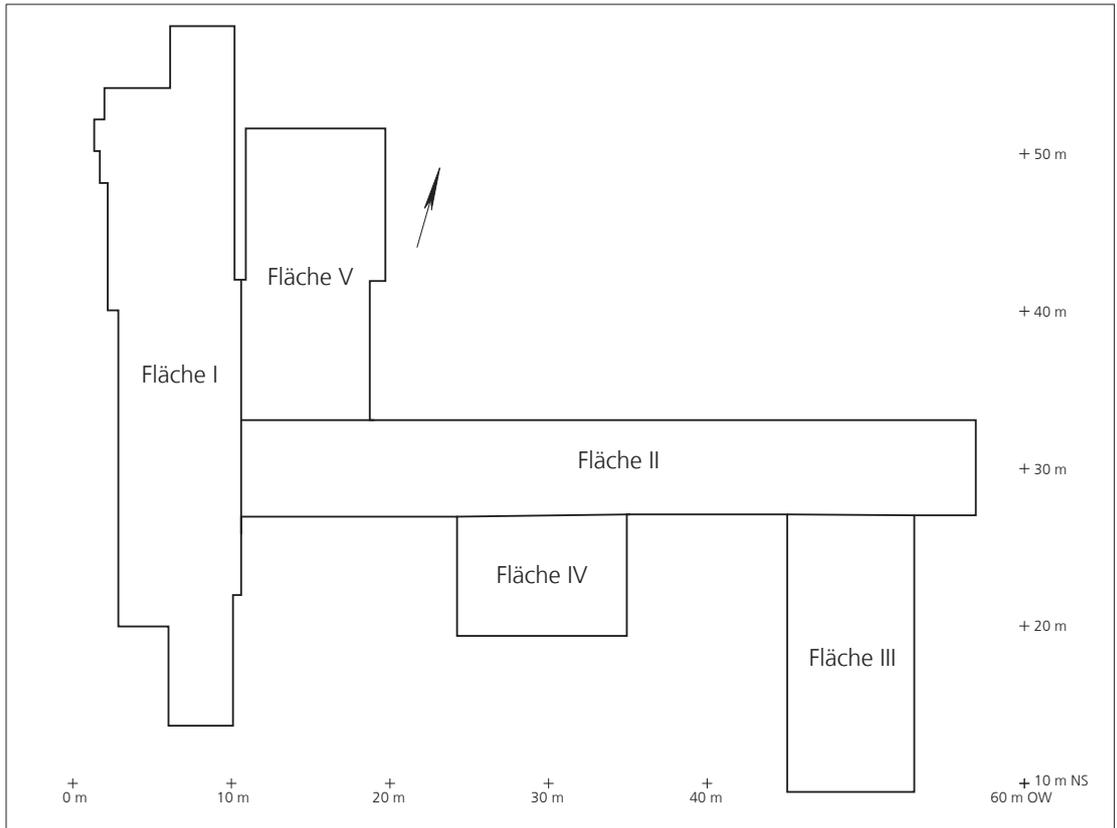
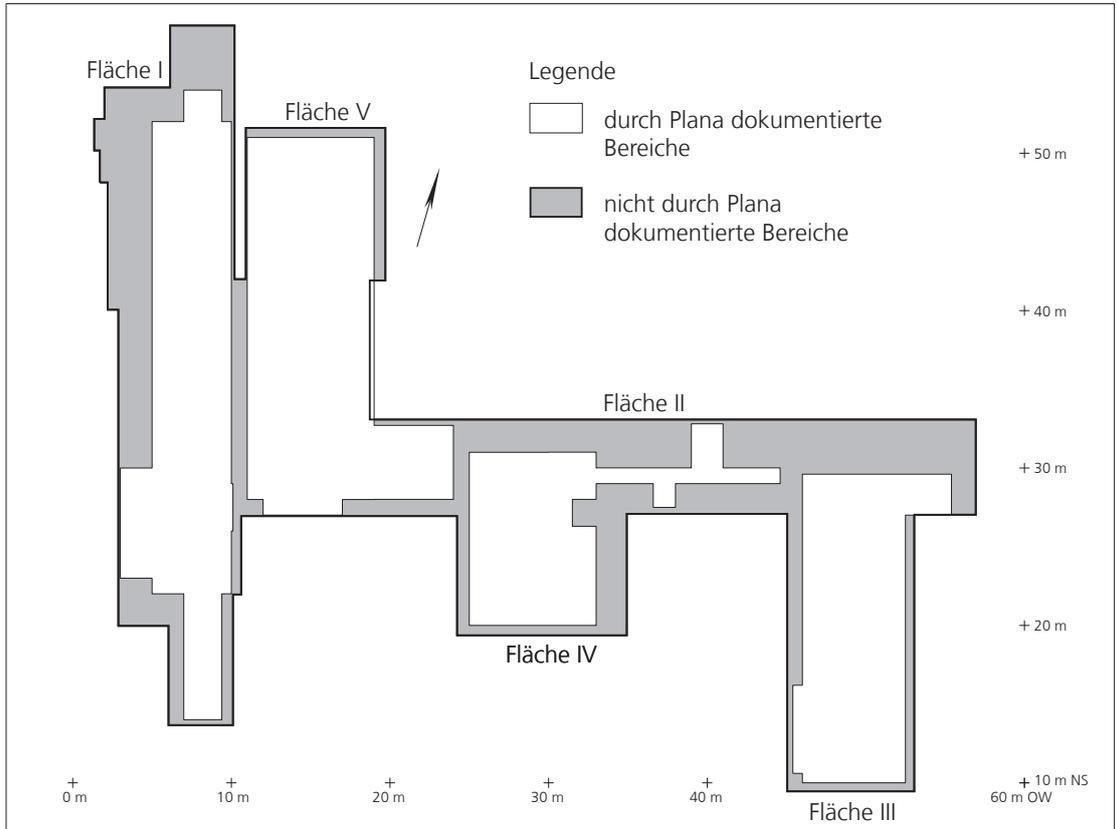
Abb. 4. Elisenhof, Fläche I-V. 1 Anordnung der Flächen; 2 Übersicht der durch Plana dokumentierten Grabungsbereiche.

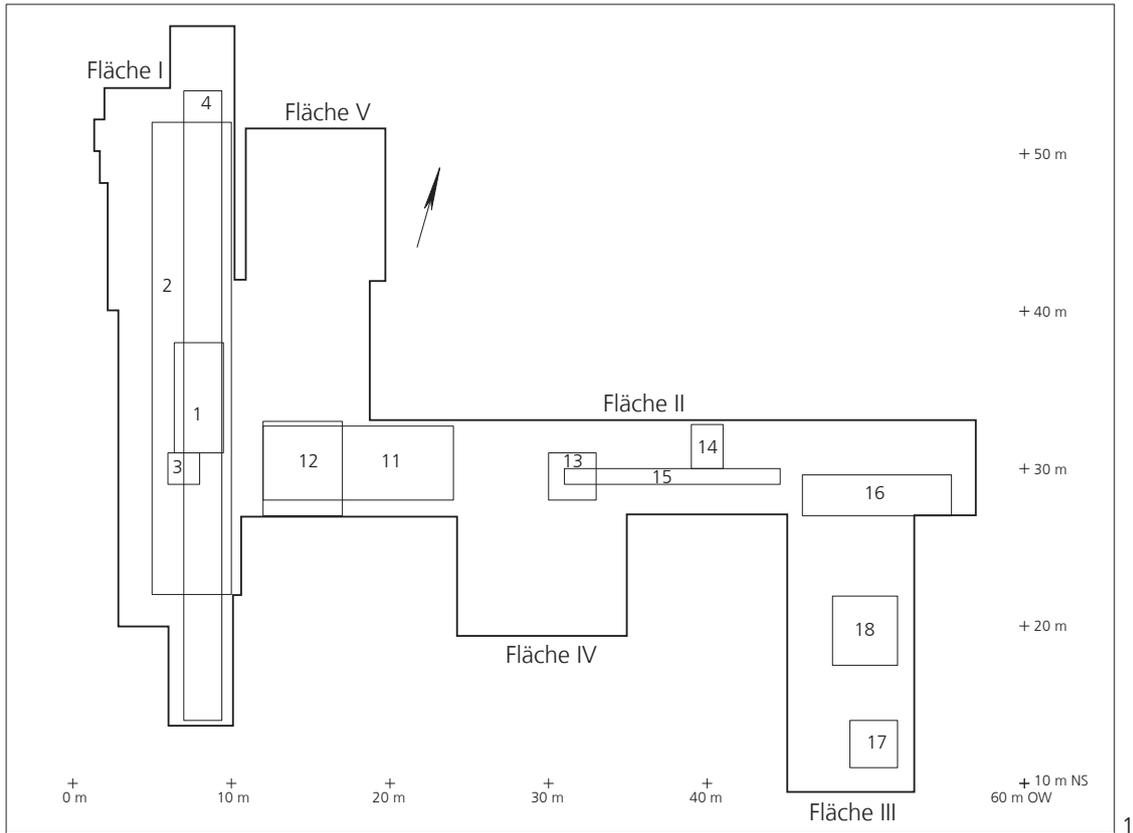
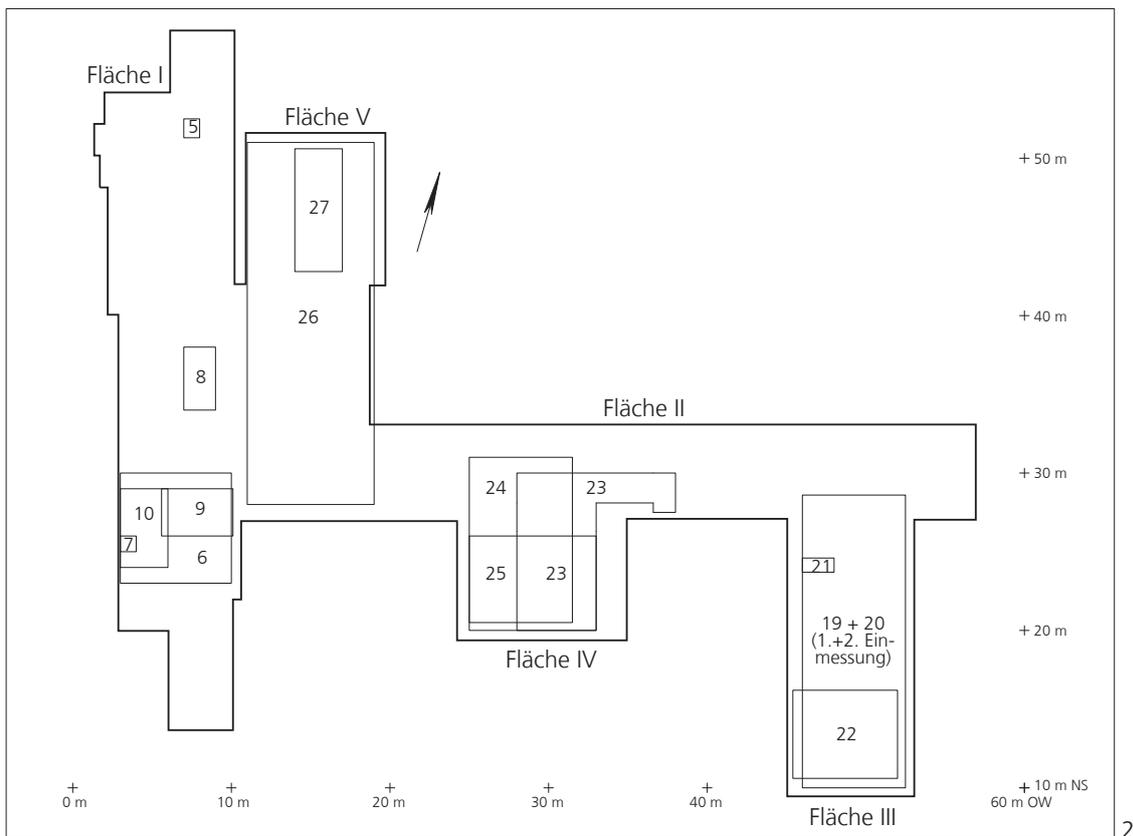
Abb. 5. Eisenhof. 1-2 Übersicht der Plana in Fläche I-V.

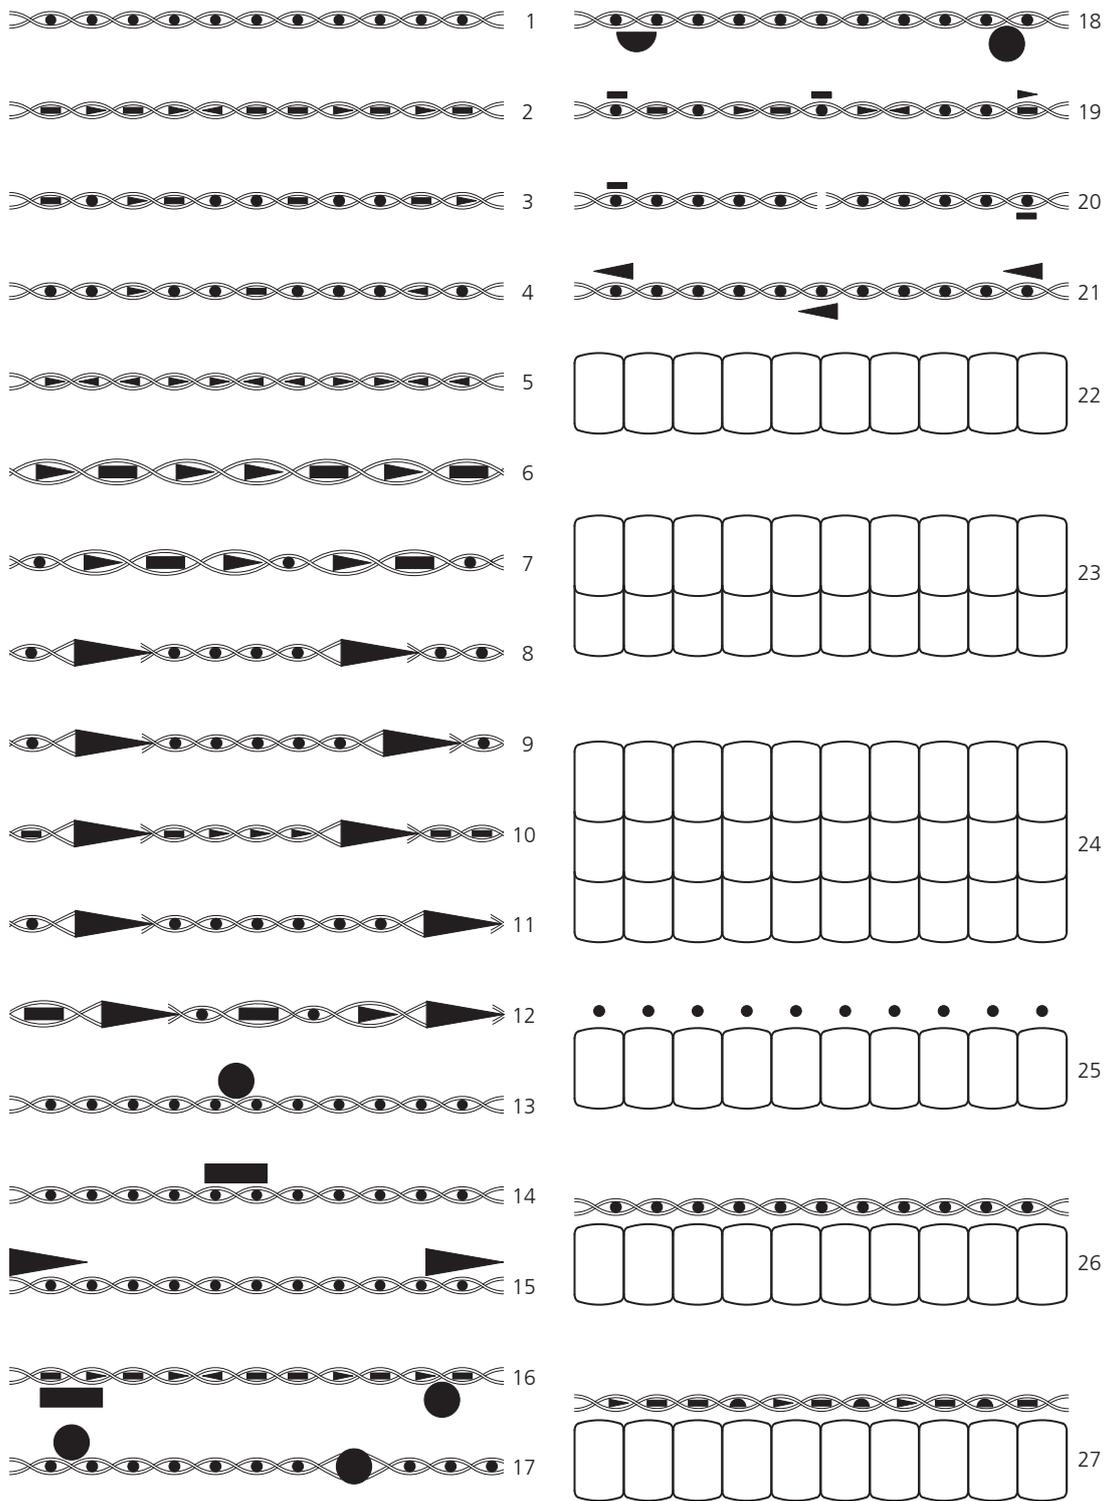
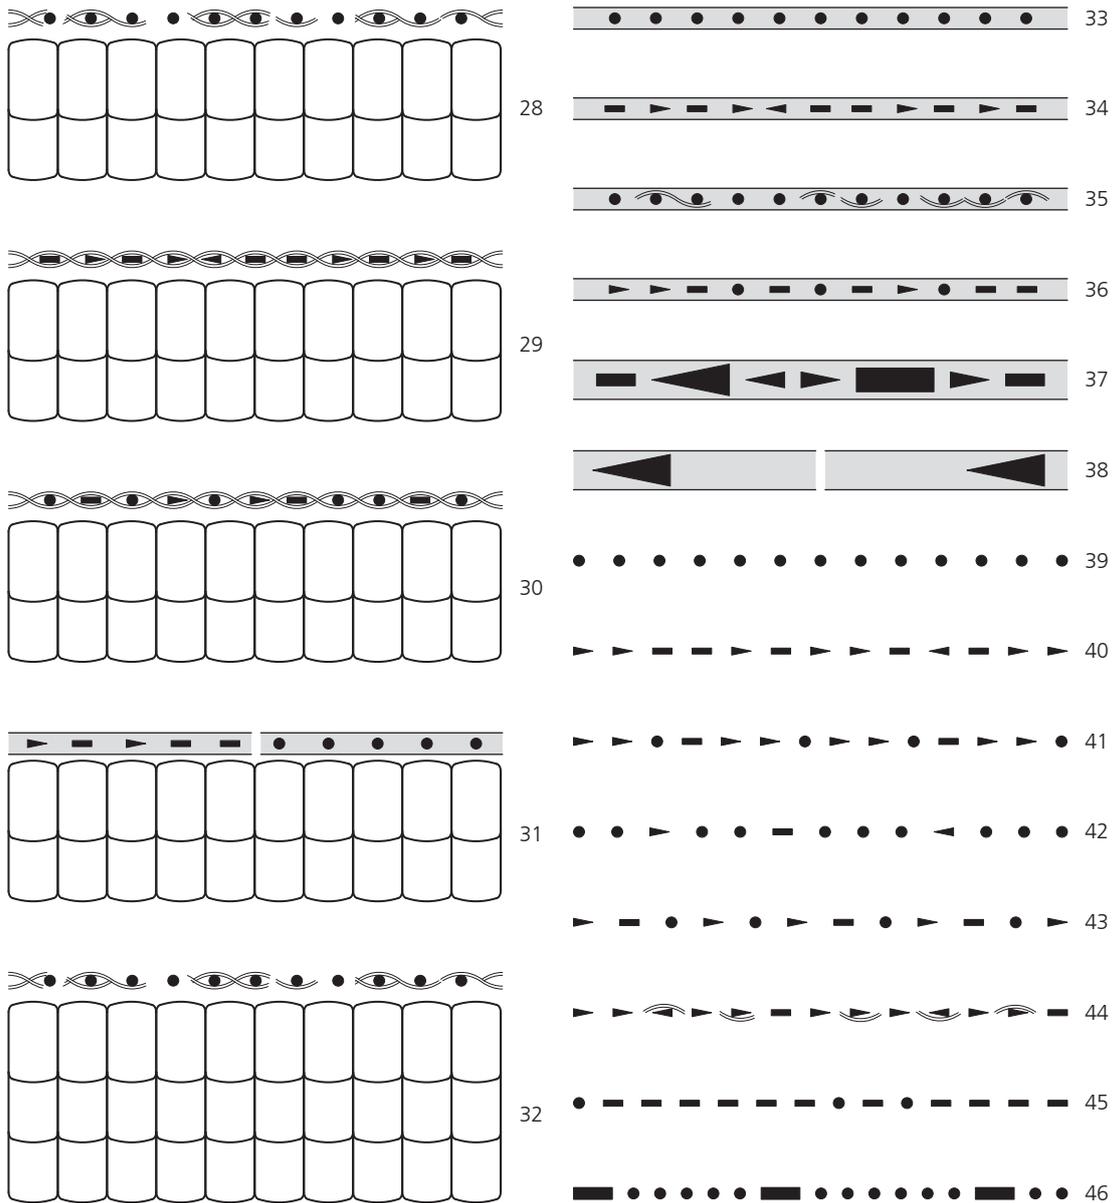
Abb. 7. Elisenhof. Typen der Außenwandkonstruktionen.

Abb. 7. Eisenhof. Typen der Außenwandkonstruktionen (Fortsetzung).

Bei der Darstellung der Hausbauweisen wurden zunächst die Außenwände untersucht. Sie treten in einer sehr großen Variationsbreite auf. Insgesamt konnten 46 unterschiedliche Reste von Außenwänden beobachtet werden (Abb. 7). Ein Großteil der Typen spiegelt den erhaltungsbedingten Zustand der Wand wider. Neben einfachen Flechtwänden (1–5) und Flechtwänden mit kräftigen Staken (6–7) treten Flechtwände mit Pfosten (8–12), mit innen- oder außenseitigen Pfosten (13–18) oder Stützhölzern (19–21) auf. Außenwände aus Kleisodenpackungen kommen ohne (22–24) und mit (25–32) Flechtwerkverstärkung vor. Daneben treten Wandgräbchen mit Staken oder Pfosten (33–38) auf, und schließlich sind Stakenreihen mit Rund- und Spalthölzern zu nennen (39–46). Die folgende Übersicht beschreibt die einzelnen Außenwandtypen und ihre Zuweisung zu Häusern. Es können unterschiedliche Außenwandtypen in einem Haus vorkommen, da einzelne Häuser nicht stringent in einer Bauweise errichtet wurden bzw. Reparaturen vorliegen oder aber der Erhaltungszustand nur unterschiedliche Zuweisung zulässt. Die 46 unterschiedlichen Außenwandtypen (Abb. 7) verteilen sich auf folgende Häuser:

1. Flechtwerk mit Rundholzstaken (Haus 2.2; 5; 9.2; 12; 18.I; 22.2; 25.1; 26.5; 37),
2. Flechtwerk mit Spalthölzern, drei- und vierkantig (Haus 35.2),
3. Flechtwerk mit Rund- und Spaltholzstaken (Haus 6.2; 26.2; 26.5; 30),

4. Flechtwerk, überwiegend mit Rundholzstaken, selten mit Spaltholzstaken (Haus 6.1; 22.1; 26.1; 32.2),
5. Flechtwerk mit dreikantigen Spaltholzstaken, die Spitzen von jeweils zwei Spalthölzern stehen in regelmäßigem Wechsel den Spitzen des folgenden Stakenpaares gegenüber (Haus 16),

Die Auswertung der Häufigkeiten zeigt, dass die einfache Kleisodenpackung (Wandtyp 22) mit 13 Belegen am zahlreichsten vertreten ist, gefolgt von der doppelten Kleisodenpackung (Wandtyp 23) mit zwölf Nachweisen. Im Durchschnitt sind die Kleisoden 30 x 20 cm groß. Die einfache Flechtwand mit Rundholzstaken (Wandtyp 1) ist neun Mal vertreten. Die Wandtypen 3, 4, 11, 13, 33, 35, 40 konnten zwei- bis viermal nachgewiesen werden. Die restlichen 35 Wandformen treten lediglich ein einziges Mal auf. Mit Hüttenlehm verstrichene Hauswände konnten bei keinem Flechtwandhaus nachgewiesen werden. Auch die auf einer Länge von etwa 4 m erhaltene Außenwand von Haus 23.2 Phase 2 weist keine Wandabdichtungen auf. Aufgrund der küstennahen Lage der Siedlung mit vorherrschender Windrichtung aus Westen ist davon auszugehen, dass die Flechtwände abgedichtet wurden. A. BANTELMANN (1975, 120) hält bei Flechtwandhäusern den Wandverstrich mit Dung für möglich. Diesem Vorschlag kann nur zugestimmt werden, seinen Nachweis müssen wir aber schuldig bleiben. Die Wandhöhe konnte bei Haus 23.2 Phase 2 anhand einer umgekippten Flechtwand ermittelt werden, diese betrug noch 2,10 m.

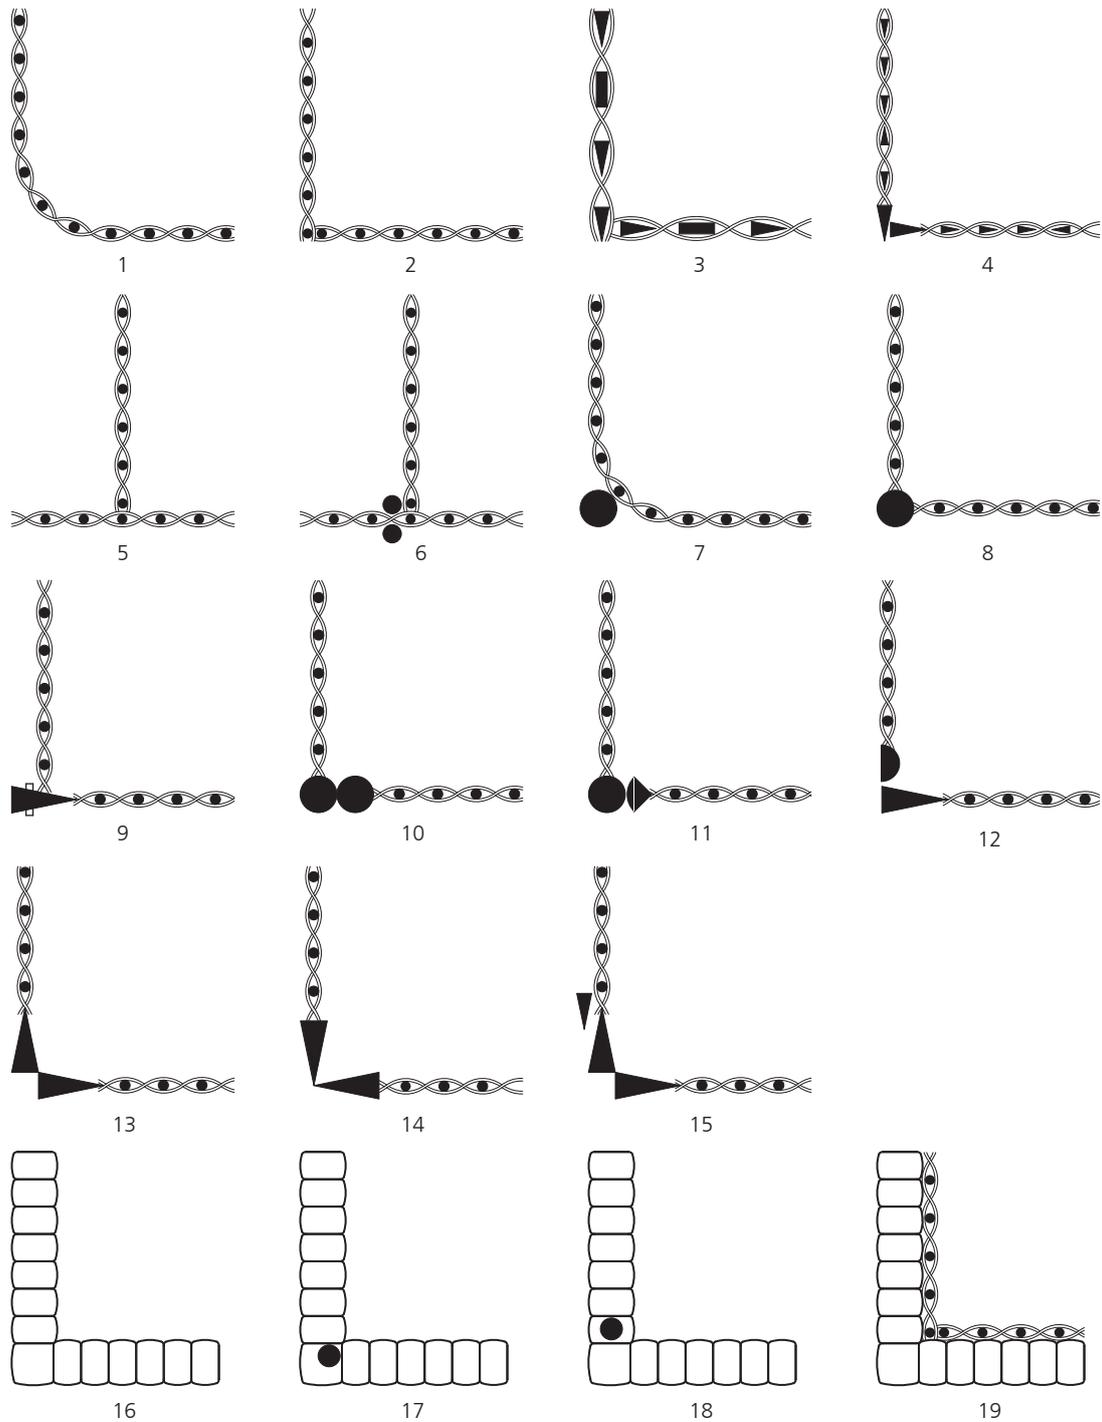
Abb. 8. Elisenhof. Typen der Eckkonstruktionen.

Außenwandkonstruktionen in ihrer Variationsbreite erfasst. Insgesamt konnten 19 verschiedene Bauweisen festgestellt werden (Abb. 8):

1. gerundete Flechtwanddecke aus Wandstaken, ohne weitere Konstruktionshölzer (Haus 6.2; 12; 18.I; 22.1; 32.1; 37),
2. rechteckige Flechtwanddecke aus Wandstaken, ohne weitere Konstruktionshölzer (Haus 4.1 Phase 1; Haus 6.2),

3. rechteckige Flechtwanddecke aus kräftigen Spalthölzern und gleichstarken Spaltholzstaken im weiteren Wandverlauf (Haus 16; 28.1; 25.2/3, vgl. BANTELMANN 1975, Abb. 81.2),

4. rechteckige Flechtwanddecke aus zwei dreikantigen Spalthölzern, deren Breitseiten in die Ecke weisen, die folgenden dreikantigen Wandstaken sind schmaler (Haus 29),

5. T-förmig aufeinandertreffendes Flechtwerk, ohne weitere Konstruktionshölzer (Haus 26.1),
6. T-förmig aufeinandertreffendes Haus Flechtwerk mit paarigen Rundholzstützen (Haus 22.2),

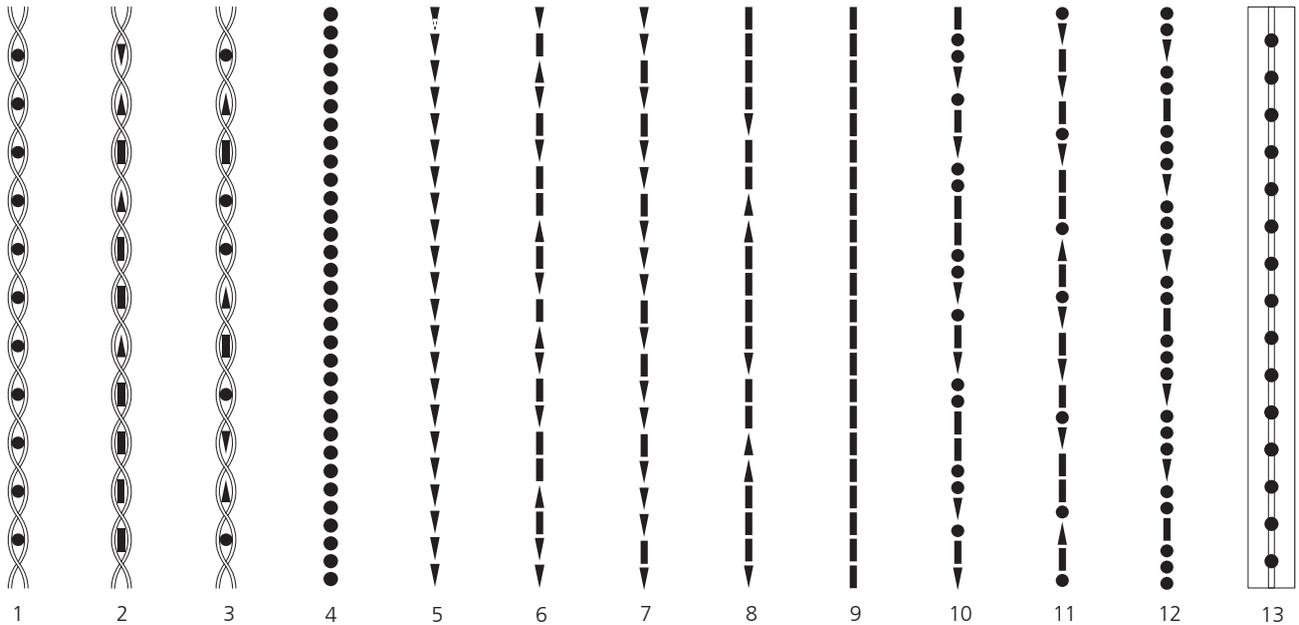
Abb. 9. Elisenhof. Typen der Innenwandkonstruktionen (Innenwandtyp, Boxenwandtyp).

Die Untersuchung der Innenwandkonstruktionen bezieht sich sowohl auf die Innenwände im Wohnteil als auch auf die Boxentrennwände im Stallteil. Insgesamt können 13 unterschiedliche Bauweisen beobachtet werden (Abb. 9):

1. Flechtwerk mit Rundholzstaken,
2. Flechtwerk mit Spaltholzstaken,
3. Flechtwerk mit Spalt- und Rundholzstaken,
4. Stakenwand aus Rundhölzern,
5. Stakenwand aus Dreikanthölzern,
6. Stakenwand aus Drei- und Vierkanthölzern,
7. Stakenwand aus Spalthölzern, überwiegend dreikantig,
8. Stakenwand aus Spalthölzern, überwiegend vierkantig,
9. Stakenwand aus flachen vierkantigen Spalthölzern, dicht und gleichmäßig gesetzt,
10. Stakenwand aus Rund- und Spalthölzern,
11. Stakenwand, zumeist Spalthölzer, selten Rundhölzer,
12. Stakenwand, zumeist Rundhölzer, selten Spalthölzer,
13. Schwellbohle mit längs laufender Nut, darin Abdrücke der Klemmstaken.

Boxentrennwände treten mit insgesamt 77 Belegen um ein Vielfaches häufiger auf als Innenwände, die 18-mal nachweisbar sind. Die auffälligen Zahlenunterschiede hängen mit den funktionsgebundenen Stallaufteilungen durch Einzel- oder Doppelboxen zusammen, während im Wohnteil nur selten Abtrennungen vorhanden sind. Bei den Trennwänden können Flechtwerkwände mit Rundholzstaken, Spaltholzstaken und Spalt- und Rundholzstaken (Typ 1–3), Stakenwand aus Rundhölzern, Drei- und Vierkanthölzern (Typ 4–12) sowie eine Schwellbohle mit längs laufender Nut (Typ 13) unterschieden werden. Innerhalb der Gruppe der Innenwände tritt der Typ 1 (Flechtwerk mit Rundholzstaken) mit neun Nachweisen am häufigsten auf. Die fünf weiteren Innenwandformen (Typ 2, Typ 5, Typ 7, Typ 9, Typ 13) sind ein- bzw. dreimal vertreten. Die Wandformen Typ 3, Typ 4, Typ 6, Typ 8, Typ 10, Typ 11, Typ 12 kommen bei den Innenwänden gar nicht vor. Der Nachweis einer einzigen Schwellbohle mit Nut wird der Innenwand von Haus 6.2 zugeordnet (vgl. BANTELMAANN 1975, Abb. 60; SZABO u. a. 1985, Taf. 24,195). Stakenwände aus Rund- und Spalthölzern kommen bei den Boxentrennwänden mit 37 (Typ 10) bzw. 10 Belegen (Typ 11) am meisten vor. In dieser Gruppe sind – bis auf die Schwellbohle (Typ 13) – alle Wandtypen ein- bis sechsmal vertreten.
